Descente d'une partie des cloches du beffroi de Bergues en Octobre 2017

Chronologie des faits

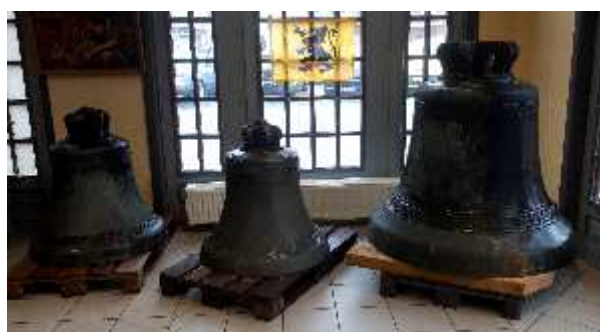
19 octobre 2017

- Les cloches 0, 2 et 4 sont exposées dans la salle Vergriete de l'Espace Beffroi.
- Les cloches 1, 6, 7, 8, 9, 10 et 11 sont stockées dans la salle de l'horloge au 5^{ème} niveau du beffroi
- Les cloches 12, 13, 14, 15, 16, 17, 18 et 19 sont stockées dans la salle du reuze au 4^{ème} niveau du beffroi
- Toutes les autres cloches (32) sont restées en place dans le campanile. Elles ne sont pas en appui direct sur la charpente extérieure et il n'y a donc pas urgence à les descendre. Elles seront descendues lors des travaux de réfections en 2018.

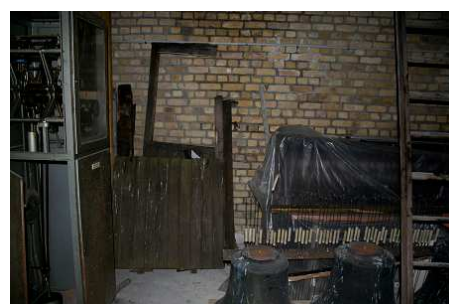
Il a été descendu dans la salle de l'horloge et est posé contre le mur, coté ouest avec son banc et son pupitre

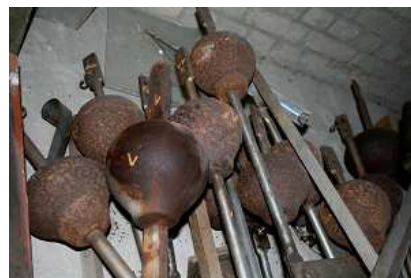
- Les **battants** ont été regroupés dans le coin nord est
- Les **brides** sont au milieu du mur est
- Les 8 **électroaimants** ont été regroupés dans l'angle sud est (1 électroaimant est encore en place sur la cloche 20)
- L'**armoire du carillonneur** est entre le clavier et la tourelle de l'escalier

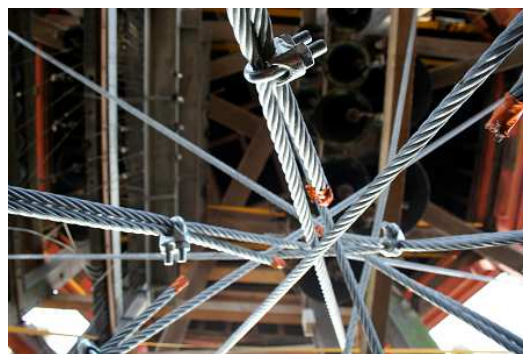
19 octobre 2017

Tout un réseau de câble unit le bas des 8 poteaux à la moitié du poteau opposée, l'ensemble partant de platines tirefonnées dans les bois.
